災害事例  
とその対策  
No.15

## 走行中のフォークリフトが作業員を直撃する

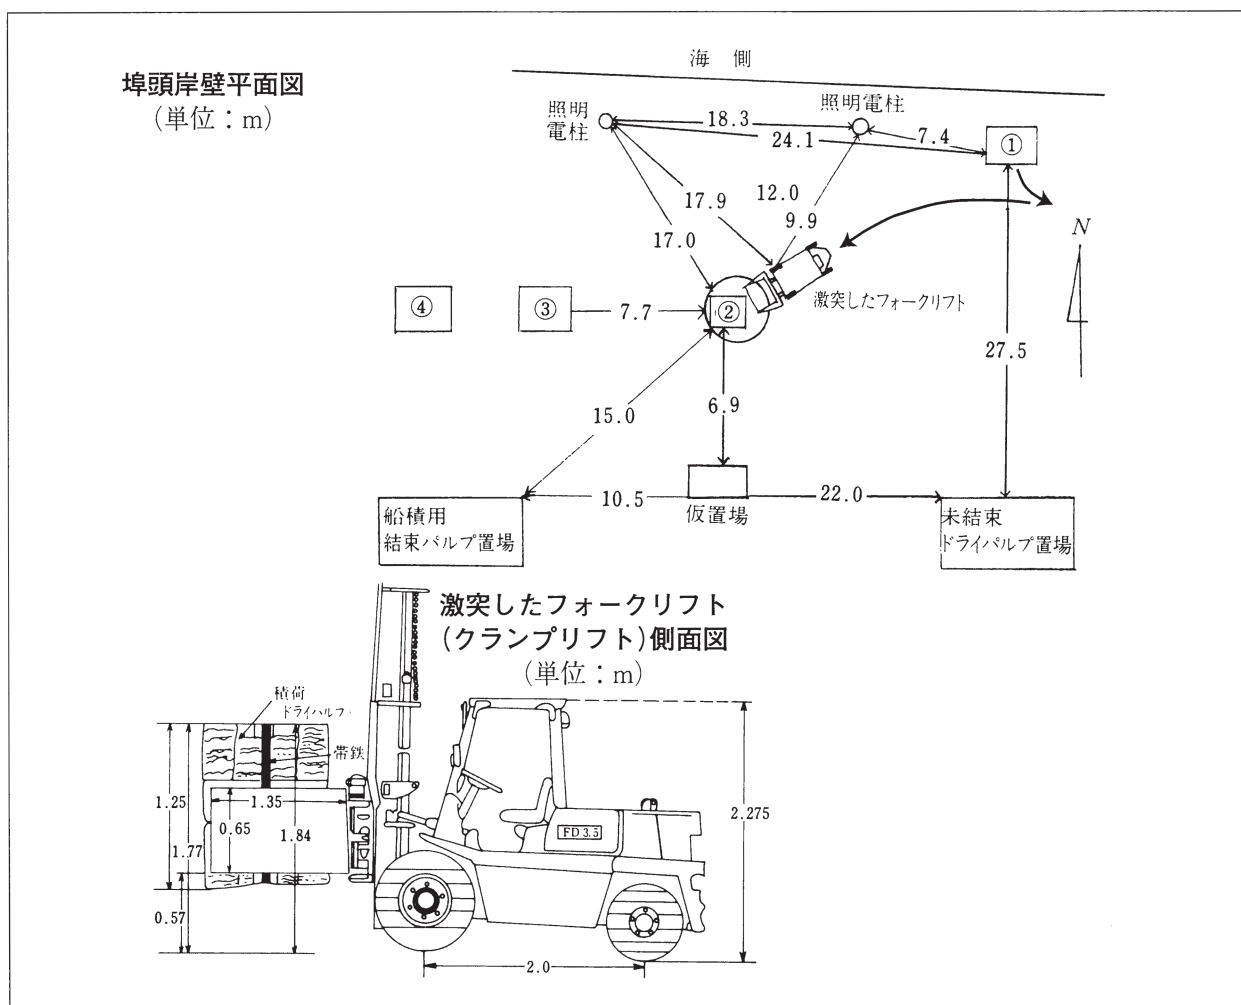
- (5) このとき、B（19歳）が運転するフォークリフトが前進走行のまま、突然結束場②に突っ込みAを直撃、急停止したが間に合わず、Aは約1m跳ね飛ばされた。
  - (6) Bは構内の結束場①で結束したドライパルプ（縦1.35m、横0.9m、高さ1.25m）をフォークリフト（アタッチメントがサイドクランプに交換されたもので、通称クランプリフトと呼ばれ、最大荷重3.5t）に積み、仮置場に運搬する途中であった。

- (7) Bは荷をフォークリフトに積み、aの方向にバック運転し、さらに前進して切り換え、bの方向にそのまま走行し、結束場②で作業中のAに気づかなかった。構内は場所は広いが、Bが運転していたフォークリフトの積荷が高く前方の視界が良くなかった。Bはフォークリフト運転技能講習を修了したばかりで日が浅かった。

6. 災害発生原因
  - (1) 作業開始前の打合せが行われていなかった。
  - (2) 作業指揮者は、作業構内が広く、大丈夫だろうと思い込み、安全確認を十分行わず、関係作業員への指示も行われていなかった。
  - (3) 荷が大きく、フォークリフト運転手が前方の視界がさえぎられたまま前進走行したこと。

- (4) 運転技術が未熟で思い込みによる運転があったこと。

- (1) 作業計画を作成、作業指揮者を選任し、その作業計画により作業を指揮させること。
- (2) 作業開始に先立ち安全を十分確認し、作業に対する指示を明確に行うこと。
- (3) 大きい荷を運搬するときは、バック運転をするか、または誘導者をつけて行うこと。
