災害事例  
とその対策  
No.17

## フォークリフトでトラックに積み込み中の鋼管が滑り落ち、被災者に当たる

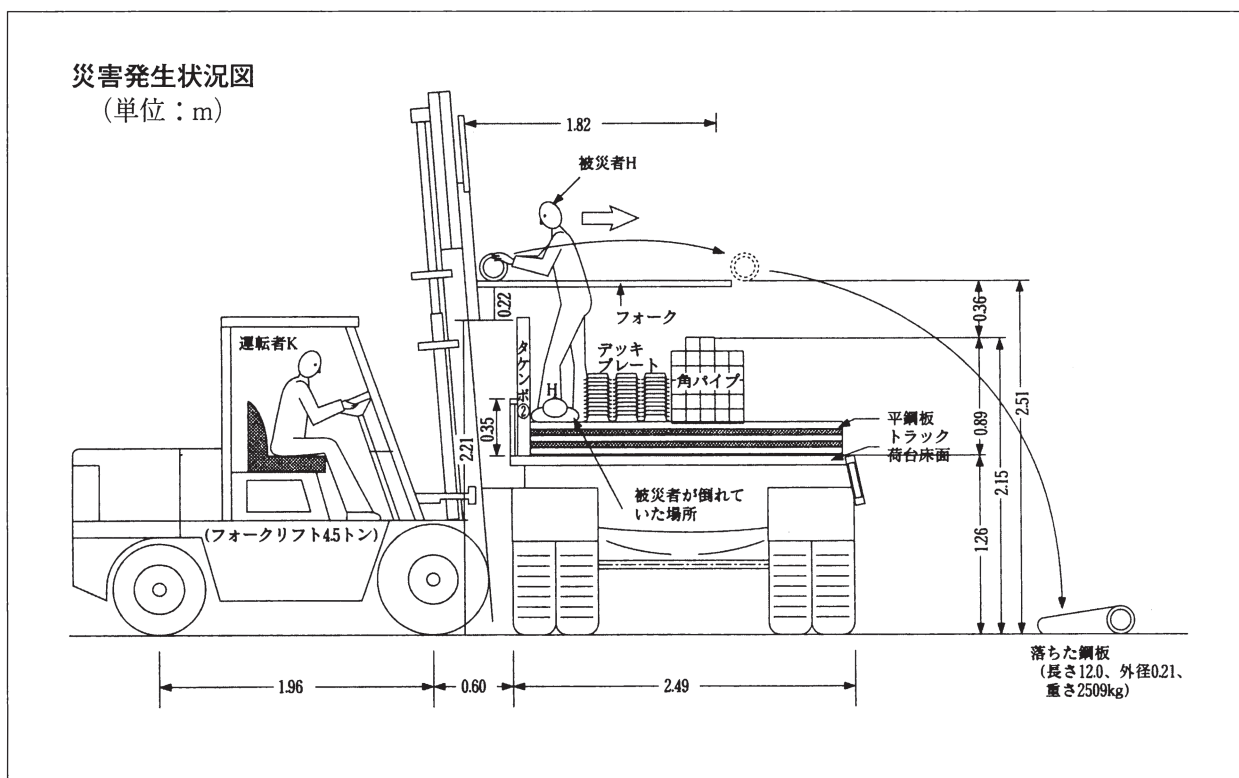
(2) 先ず、トラックに平鋼板、デッキプレート、角パイプを積み込み、次いで、外径21cm、長さ12m、重量509kgの鋼管を積み込むため、午前8時10分頃にKは鋼管をフォークリフトに積載してトラック荷台側方に運び、マストを垂直にして地上より2.15m位の高さまで上げ、そのままの姿勢で待機していた。

(3) 荷台にはデッキプレート、角パイプ等が既に積まれていたため、鋼管を卸すためには、先ず人力で鋼管をフォーク先端近くに移動し、次いでフォークリフトをバックして荷台側方手前に卸すという手順を踏む必要があった。

このため、被災者は荷台前方に位置してフォーク上の鋼管をフォーク先端に向かって移動していたところ、鋼管のバランスが崩れたため、鋼管の一端が跳ね上がるとともに、前方に転がり、反対側の地上に落下した。

このとき被災者は、荷台上の他の荷との間にいたため、逃げ場を失い、跳ね上がって転がり落ちた鋼管の端で強打された。

(1) 長さが12mもあり、かつ、滑りやすい鋼管の積み込み作業にフォークリフトを使用した。

(2) トラック荷台上に鋼管を卸すためには、フォークを水平にし、人力でフォーク先端近くまで鋼管を移動したうえ、さらにフォークリフトをバックさせるという、極めて危険な作業方法で作業を行った。

- (1) 鋼管等の長尺物の積卸しには、移動式クレーン等を用い、フォークリフトによる作業は行わない。
- (2) 事前に作業計画を作成し、作業指揮者の直接の指揮により作業を行う。
- (3) 安全作業マニュアルを作成し、これに基づいて作業が行われるよう関係者に周知徹底する。
