災害事例  
と  
その対策  
No.2

## フォークリフトをリフト中、前のめりに転倒、 積荷の下敷きになる

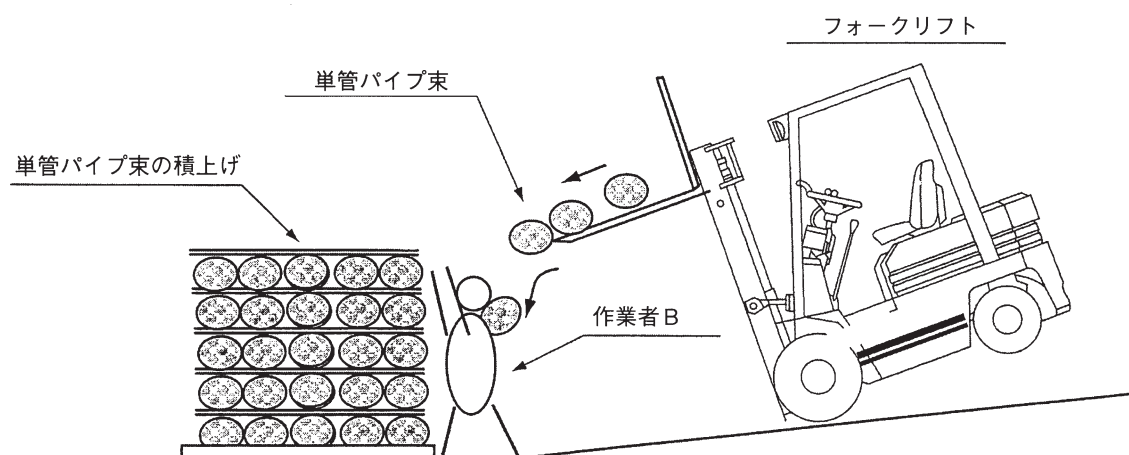
災害発生状況図

- (5) 運んだ単管束のうち6mものは既に5段（高さ2.1m）迄積んでありその上に、更に1束載せることとした。Aがフォークリフトをリフト地点まで走行させた時、Bは地上からその5段の上のリン木を、フォークリフトとの間に立って手直しをしていた。AはBが気づいていると思い、退避するのを確認せずにリフトさせた。殆ど所定の高さまでリフトしたとき、フォークリフトが前のめりに転倒しはじめ、フォークに載せていた単管束がBの背中に落下、その下敷きとなり死亡した。

6. フォークリフト等について
  - (1) マストの長さ4.0m  
フォークの長さ2.2m  
最大荷重2.7t  
特定自主検査実施済み  
作業前点検実施済み
  - (2) フォークリフトをリフトした地点の勾配  
前下り2度
  - (3) 服装作業着、運動靴、保護帽着用
7. 原因
  - (1) フォークに単管束を4束一列に並べた状態であったため、荷重中心が先側に移動し、フォークリフトの許容荷重（2t）を越えて作業することになった。

- (2) フォークリフトをリフトさせた位置が同僚作業者の背後であるにもかかわらず退避させなかったこと。
  - (3) リフトした地点の勾配が前下り2度であり、フォークリフトの安定にマイナスになったこ

と。

＊当該フォークリフトの最大荷重は2.7tであるが、積載していた鋼管がフォークをリフトしたため（前下り2度のため）許容荷重を超えてしまった。

- (1) 許容荷重を越えて作業しないこと。
- (2) フォークリフトで作業を行うときはあらかじめ作業計画を立て、それに基づいて作業指揮者に作業を指揮させること。
- (3) フォークリフトの運転を行うものに対して、安全（能力向上）教育を徹底させること。
