災害事例  
と  
その対策  
No.20

## バック運転のフォークリフトに轢かれる

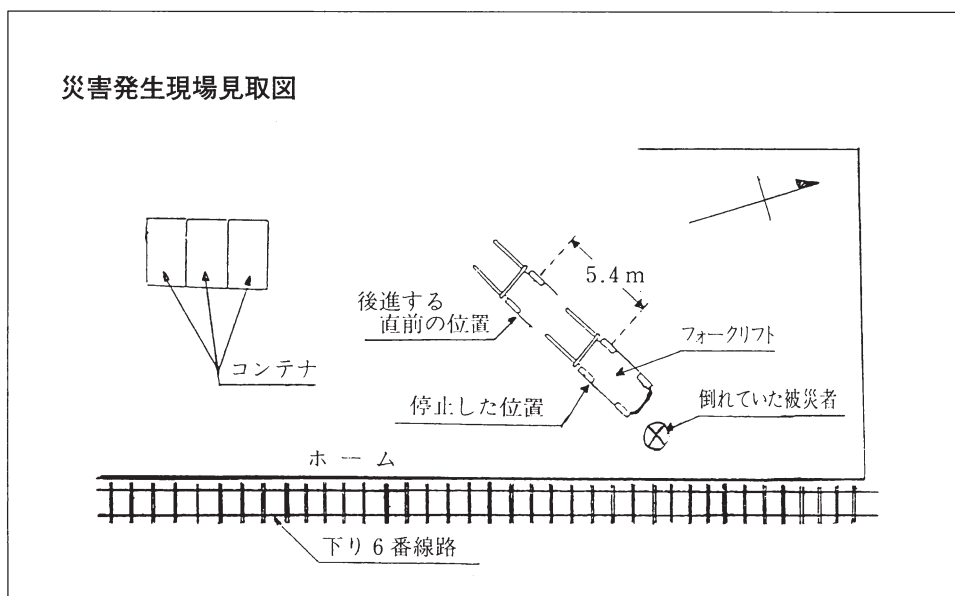
- (6) そのとき6番ホームでフォークリフト(最大荷重7t)に乗車し、当該貨車の到着を待っていた乙社のフォークリフト運転者Dが貨車がホームに入ってきたところを見て、早く仕事にとりかかるためコンテナの解除棒を操作しようとして、まだ停車していない貨車にフォークリフトをバックさせながら近づいて行った。

- (7) そしてDが5mほどフォークリフトをバックさせたとき、後輪に異常を感じたので前進させ停車したところ、Aがフォークリフトの後方に倒れているのを発見した。
6. 災害発生原因
  - (1) フォークリフト運転者が十分に後方の安全を確認せず、フォークリフトをバックさせたこと。
  - (2) 作業手順を守っていなかったこと。

- (3) 混在作業であるのに、各事業者間の連絡調整が図られていなかったこと。
7. 災害防止対策
  - (1) 作業計画を作成し運行経路を明確にし、関係作業者に徹底すること。
  - (2) フォークリフトが走行する区域と他の作業通路を分け、当該区域を標識等で立入禁止区域とし、関係者に周知、徹底させること。

- (3) 関係事業者による協議組織を設け、フォークリフトの運行方法や安全通路の確保、立入禁止

区域の設定、合図や標識等の統一など共同作業を行う際の車両の運行について相互に連絡調整を図り、関係者に周知、徹底させること。

(4) フォークリフト運転者に対し、定期的に再教育を行うこと。
