災害事例  
と  
その対策  
No.25

## 部材運搬中フォークリフトが転倒し、 ヘッドガードと地面に頭部を挟まれる

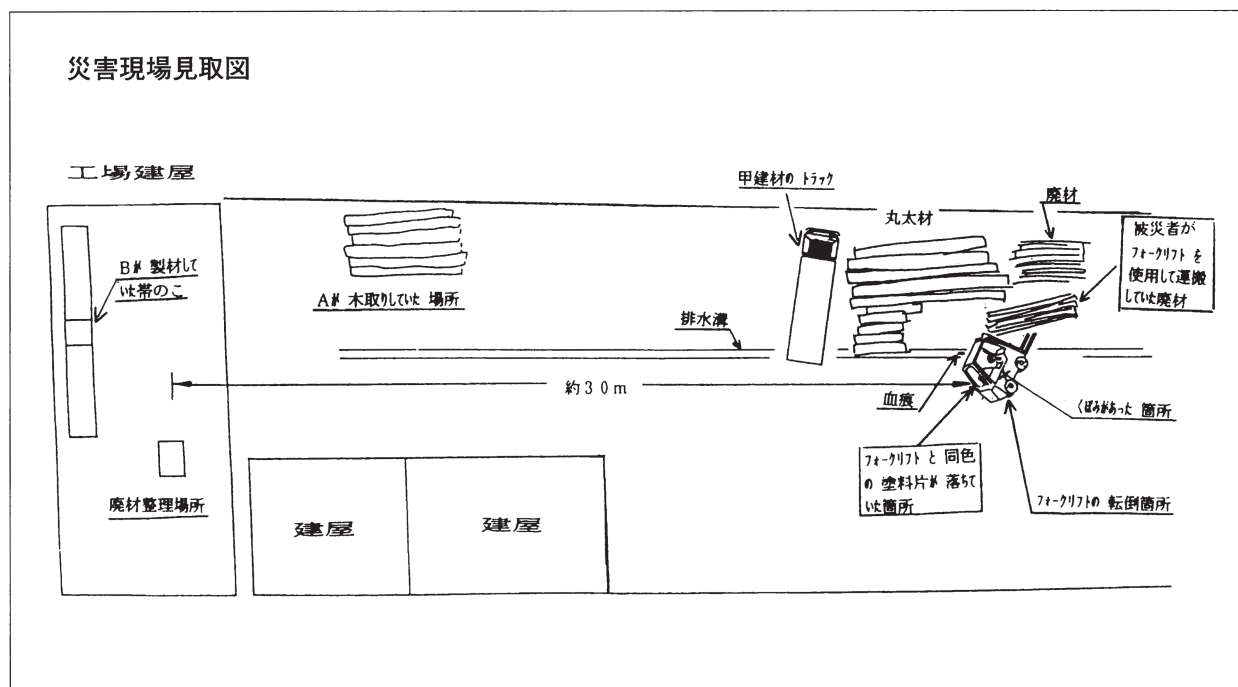
1. 事業の種類 木造家屋建築工事業
2. 労働者数 7名
3. 被災者 荷役運搬作業員 男性49歳 経験8年 勤続30年
4. 傷病名 頭蓋骨骨折及び脳挫傷（死亡）
5. 災害発生状況
  - (1) 被災者Eは、乙製材所から甲建材に部材を運搬する作業に従事していた。
  - (2) 災害発生当日、午前8時30分頃、山の所有者Dが原木を搬入し、甲建材Aが木取り作業を開始し、乙製材所Bが帯のこで製材していた。
  - (3) 乙製材所Bの補助作業として、被災者Eと製材発注者Cと山の所有者Dが行った。その内容は、製材された部材の仕分けと製材時に出る廃材の整理等であった。
  - (4) Bは、製材された部材を甲建材のトラックに積込んだが、Bの積載方法に問題があったため、Eはフォークリフトで積替えを行い、午後も引き続き製材の仕分け作業を行っていた。
  - (5) 午後2時20分頃、CとDとEは、溜まった廃材を工場建屋内の廃材整理場所に整理し、結束した。
  - (6) 被災者Eは、結束した廃材（約1.5t）をフォークリフトに積み、工場建屋から南に約30m離れた廃材置き場に運ぼうとした。
  - (7) 被災者Eは、フォークリフトを運転して廃材置き場の直前で転倒し、フォークリフトのヘッドガード左側後部支柱と地面との間に頭部を挟まれ被災した。なお被災者Eはフォークリフト技能講習は未修了であった。

また、フォークリフトが走行していた路面は5度の傾斜があり、運転径路上に直径30cm、深さ、5cmのすり鉢状の窪みがあった。
6. 災害発生原因
  - (1) 被災者Eは、フォークリフト運転技能講習を修了しておらず、フォークリフトの運転が未熟であったこと。
  - (2) フォークリフトの走行路面に5度の傾斜があり、当該災害時において、約1.5tの荷を積載し、走行中のものと推測され、荷の積載の状態、走行速度等は明らかでないが、走行径路、速度等により偏荷重が作用し、安定を失い転倒したと推測される。
  - (3) 路面状に窪みがあり、それにタイヤが落ち、その反動でバランスを崩し転倒したものと推測される。
7. 災害防止対策
  - (1) フォークリフトを使用する業務は、必ずフォークリフト技能講習修了者を従事させること。
  - (2) たとえ作業計画がなくとも、事前に関係者で作業の手順を打ち合わせをしてから作業を始めること。
  - (3) 勾配のある箇所での作業・走行を行う場合は作業方法、走行径路を充分検討した上で作業を行うこと。

(4) フォークリフトを走行する路面は凹凸あるいは障害物のない良好な状態に保つこと。
