災害事例  
とその対策  
No.30

## フォークリフトのタイヤ交換作業中、空気圧を下げずリムのボルトを緩めたところ突然リムが飛び出し、クロスレンチの一端が下顎に突き刺さる

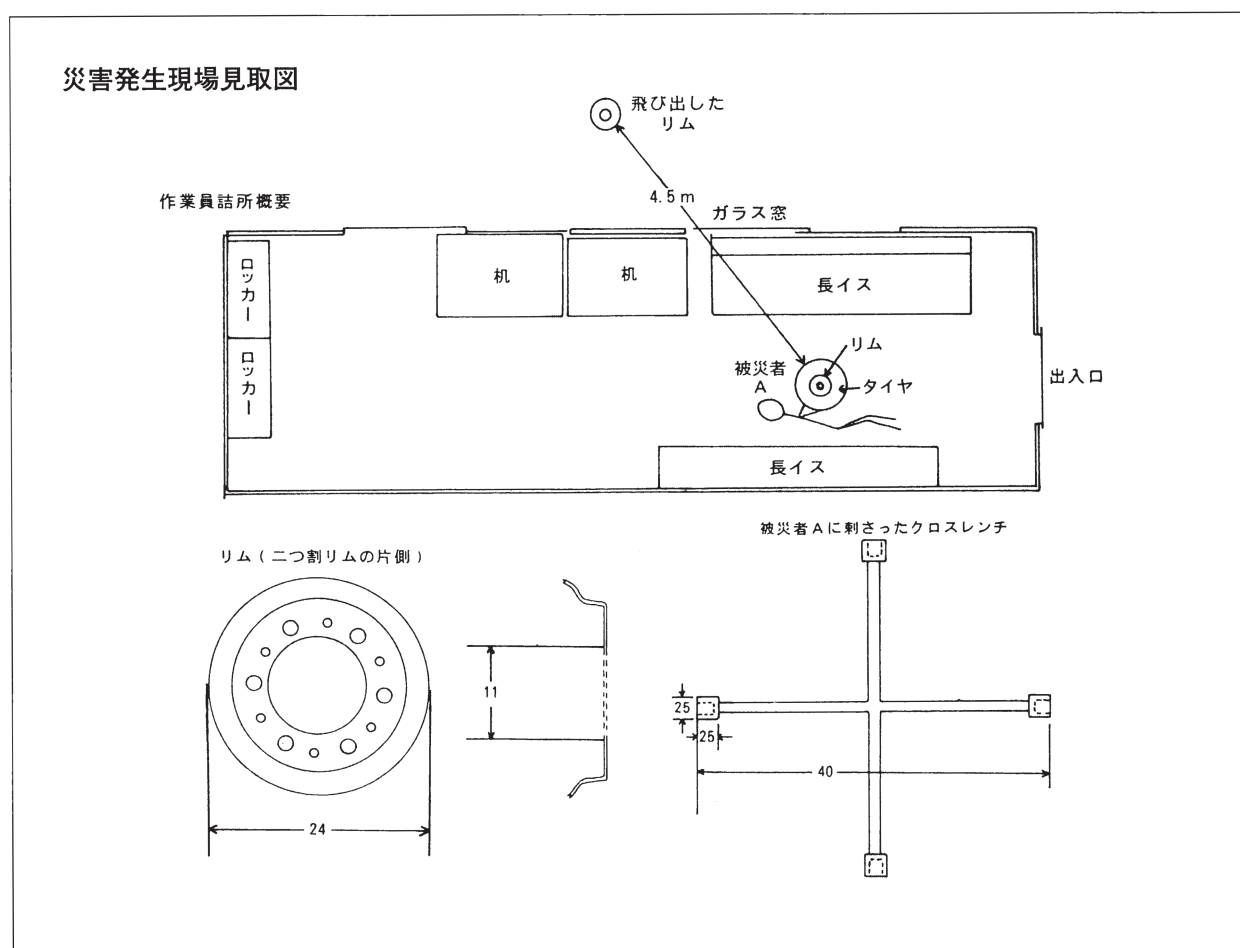
リムは、二つ割りリムで6本のボルトで止めてあるものであった。
  - (5) Aが最後の6本目のナットをゆるめている時、突然、タイヤの空気圧でリムが飛び出し、クロスレンチの一端がAの下顎に突き刺さった。
  - (6) 破裂音を聞きつけ、付近にいた同僚が現場に駆けつけ、すぐ救急車で病院に収容したがクロスレンチの先が脳に達しており即死状態であった。
  - (7) 飛び出したリムは、詰所の窓ガラスを割り約4.5m先の屋外まで達していた。

一方のリムは、タイヤと一体となったままであった。（別図参照）チューブは、内周の4箇所が裂けていた。
  - (8) 破裂したタイヤの空気圧は、メーカーの指定が8 kg/cm<sup>2</sup>であったことから、ほぼ同程度の空気圧であったと推定される。
  - (9) Aに突き刺さったクロスレンチは、長さ40cmの棒状のもの2本を十字形に組み合せたものである。（別図参照）
  - (10) 二つ割りリムは、外径24cmの皿状のリングを6本のボルト締めで組み付けられているものである。

リムのボルト穴は12あり、うち6つがタイヤをフォークリフトの車軸につなぐボルト穴で、残りの6つが二つのリムをボルト締めするためのものである。（別図参照）
  - (11) 当該事業場では、タイヤの修理・整備業務については、大半を専門業者に委託していたが、急ぎの場合のみ社内で行っていた。

- (1) タイヤ交換作業について未熟練であり、タイヤの空気圧を抜かないで、タイヤ交換を行ったこと。
- (2) タイヤ交換についての作業標準が定められておらず、安全な作業手順を十分教育していなかったこと。

- (1) フォークリフト等の産業車両用のタイヤは、空気圧が高く危険であるので、必ず空気を抜いてからタイヤ交換を行うこと。
- (2) タイヤの修理・整備作業に係る作業標準を作成し、関係労働者への周知徹底のための教育を行うこと。
