災害事例  
と  
その対策  
No.7

## 粒体ボックスに押されトラック荷台より墜落、 ボックスの下敷きとなる

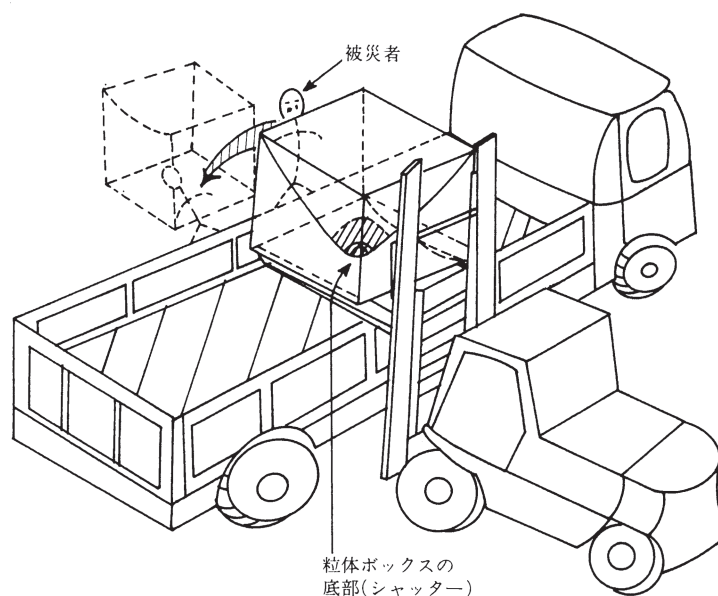
災害発生状況図

- (3) H運輸のトラック運転者Fがトラック荷台に上がり、ボックス底部のシャッターを引いて大豆を荷台上に落としたがボックス開閉口の位置がトラック荷台の端であったため、大豆が荷台よりこぼれ落ちてしまい、Fはシャッターを閉め、大豆の落ちる位置を変えることとなった。
  - (4) 午前8時35分頃、フォークリフト運転者Wはボックス開閉口を荷台の中央寄りにするため、Yの指示によりフォークリフトを少し後方に下げフォークリフトのマスト約7.5度前方に倒しボックス開閉口を荷台の中央寄りにして、運転者F（被災者）がシャッターを引いたところ、ボックスがフォークから被災者側に滑落し、被災者はボックスに押されトラック荷台上より1.8m下のコンクリート床に墜落、落ちてきた同ボックスの下敷きとなり死亡したものである。

7. 災害発生原因
  - (1) 粒体ボックス底板の開閉口の位置を変えた際にフォークリフト運転者がマストを前方に倒しすぎたため、被災者側にボックスが滑落したこと。
  - (2) フォークリフト運転者は無資格であり、マスト操作等当該作業について運転を誤ったこと。
  - (3) フォークと粒体ボックス底板の開閉取手が平行であり、ボックスの落ちる側で底板の引き抜き作業を行わなければならない状態となっていたこと。

- (4) 作業合図、連携が不十分であったこと。
8. 災害防止対策
  - (1) フォークリフト運転については、有資格者を配置すること。また、有資格運転者には運転に関する技能向上の教育実施に努めること。
  - (2) 粒体ボックス底板開閉口の取手はフォークと垂直方向に改善すること。また、フォークの平

行方向には関係労働者の立ち入りを禁止すること。

(3) 車両系荷役運搬機械を使用して行う大豆等トラックへの積み込み作業については、安全作業標準を定め、運転の合図、作業分担の明確化等を定め関係労働者に周知徹底を図ること。
