災害事例  
と  
その対策  
No.1

## ダンボール箱(重さ20kg)をトラックの荷台から取卸し作業中、墜落する

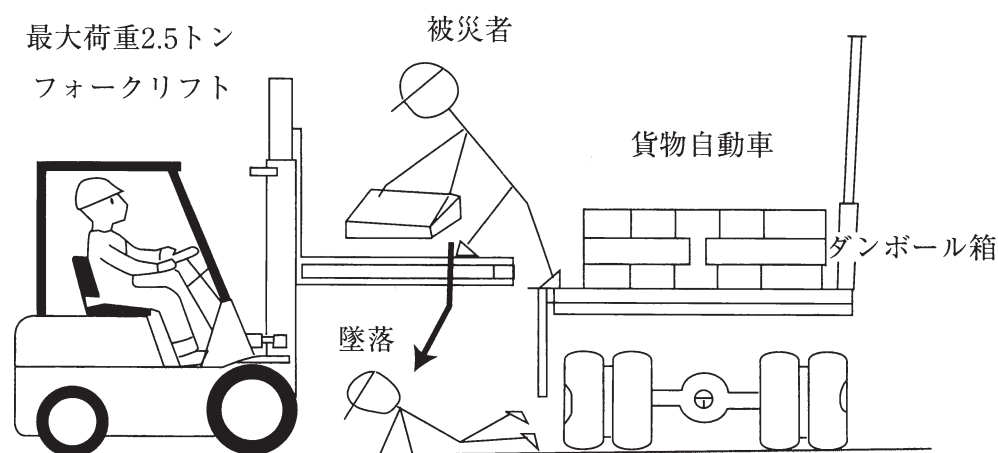
災害発生状況図

- (2) 被災者は10時10分頃に倉庫を出発し約70km離れている鉛筆工場に向かい、11時30分頃に工場に到着した。
  - (3) 直ちに原材料保管倉庫前に停車し荷卸し作業を開始した。作業方法は工場の最大荷重2.5tカウンタバランス型フォークリフト（工場の運転者が運転）に空パレットを差し、トラックの荷台の高さまでパレットを上げ被災者がトラック荷台からダンボール箱をパレットへ移し替える方法である。

- (4) 2枚のパレットへの移し替えが終わり、3枚目のパレットに最初のダンボール箱を移すために今までと同じ要領で被災者がダンボール箱を抱え、左足をパレットに乗せた時フォークに差したパレットが傾いた。このため被災者はダンボール箱と一緒に約1.1mのトラックの荷台から墜落し負傷した。ダンボール箱は運良く被災者に当らなかった。

- (5) なお、フォークリフト運転者は技能講習修了者である。また運転者は保護帽、安全靴、軍手を着用していた。
6. 災害発生の原因
  - (1) 作業方法の欠陥  
トラックの荷台高さまでフォークリフトに差したパレットを上げ、その上に乗らないと作業できない不安全作業を行った。
  - (2) 被災者側の責任者は工場側で行われている作業（パレットに移し替える）を承知していたにもかかわらず工場側と作業条件に適合した人員の配置や荷役運搬機械等の配置等に関して連絡調整を行っていなかった。

7. 対策
  - (1) 作業計画（作業マニュアル）を作成し、作業指揮者を選任する。
  - (2) 一貫パレチゼーション方式を行う  
倉庫保管はパレット荷の状態にあるので、工場側でもパレット荷で取卸し作業が可能になるように工場側と調整する。

(3) 一貫パレチゼーション方式が困難な場合

本作業は原料の取卸し作業なので工場では常時発生する作業である。従ってトラック荷台の高さにおおよそ等しい高さの専用のパレット受台（パレット寸法より大きい）を用意して空パレットを受台に乗せてダンボール箱の移し替えを行う。

但しパレット受台は積載荷重に耐え、逸走防止構造とする。
