災害事例  
と  
その対策  
No.12

## トラックへ建設部材を積込み中、 荷台から転落する

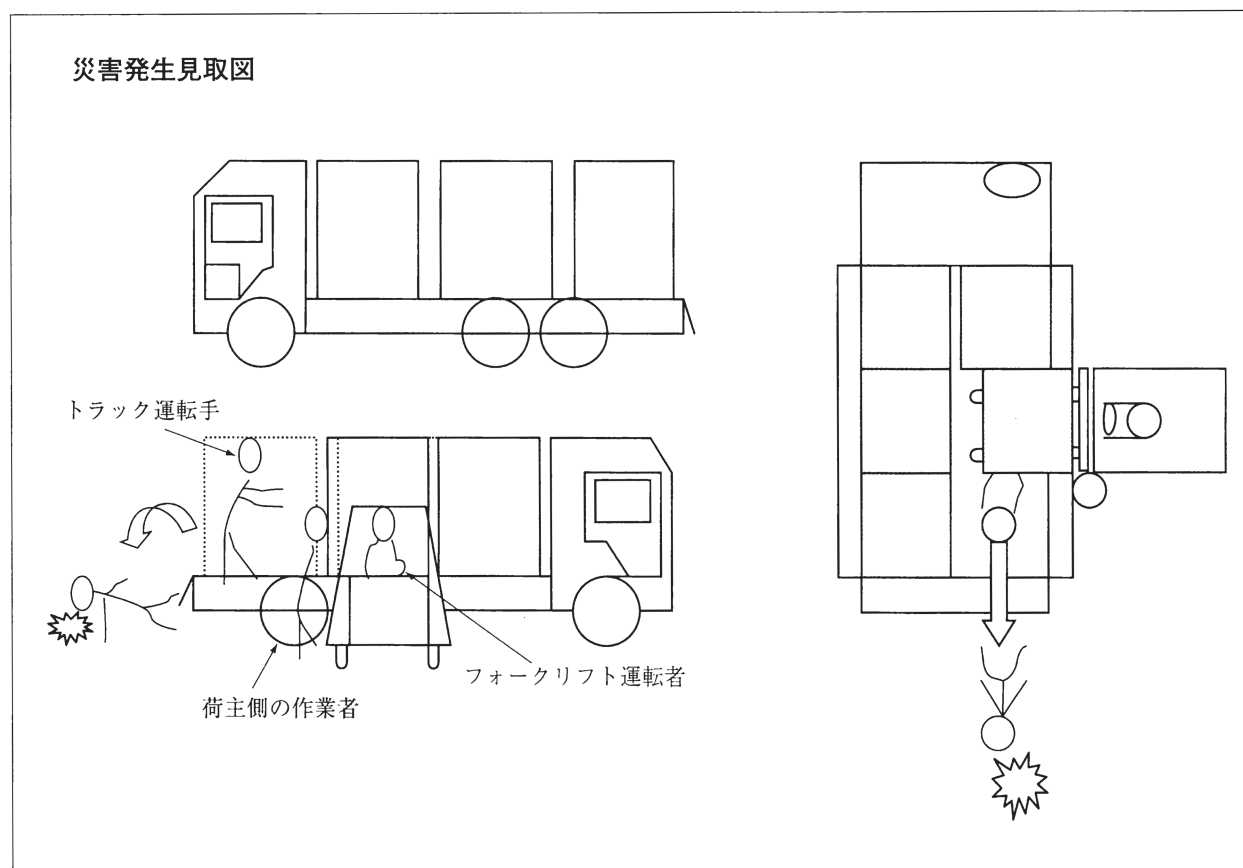
本件災害は、配達すべき建築部材をトラック（4 t 車）にフォークリフト（最大荷重 2 t）を使用しての積込み作業で、被災者が荷台上で手作業にて位置決めを実施中に、荷台上から転落して地面に後頭部を打ちつけ被災したものである。

最大積載量3.7 t のトラック荷台サイズは幅2.35m長さ6.2m高さ1.05mで最初に荷台前部から後部に部材を積込み片側 3 個、全部で 6 個の部材の積込み作業に取り掛かった。作業は倉庫内置場からフォークリフトを使用して横持ちし、車上に積付けする手順で進められた。荷台片側 3 個の積込みを終了し、片側 2 個目の部材（長尺物）を積込もうとしたが品物によじれが生じたので荷台上で積替えを行っていたところ（被災者は荷の位置を手作業で調節していた）被災者は荷台後部右端から後方に転落し、後頭部を地面に打ちつけ急性硬膜下血腫を起こし、翌日死亡した。他の作業員は転落場面を目撃していなかった。

- (1) 荷台上での作業はトラック後部に余地を確保できる姿勢で行う。
- (2) 5 t 未満の貨物自動車であっても転落のおそれがあるので荷台上で作業を行う者に保護帽を着用させる。“たかが 1 m されど一命取る”であり保護帽着用を習慣化する。
- (3) 車両系荷役運搬機械等を使用しての積卸し作業時は、作業計画を定め、作業員全員に周知するとともに、作業指揮者を選任し、その者の指揮により作業を行う。
