災害事例  
と  
その対策  
No.16

## トラック運転者が積み込み作業中の フォークリフトに接触する

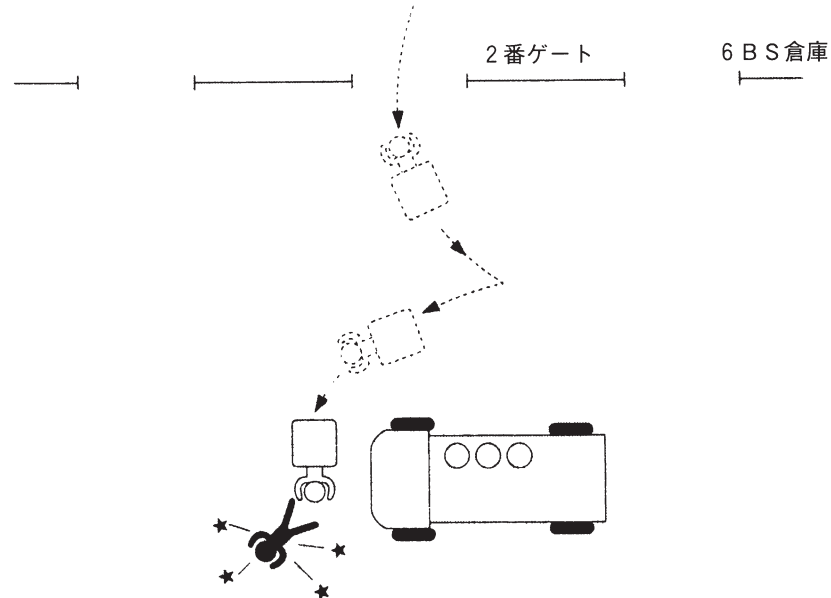
災害発生状況図

このトラックへの積み込み作業は、荷役専門業者の運転者が操作する回転クランプを装着した6tカウンタバランスフォークリフトで行っていた。
  - (2) 当日は朝8時頃から倉庫の2番ゲート前に停車している10tトラックへの積み込み作業を開始した。一度に2個ずつロールパルプをフォークリフトに積載し、倉庫の2番ゲートからバックで出てきて、トラックの手前で方向転換をして、トラック荷台に積込んでいた。

- (3) 最初にトラック荷台の右側に6個積み込んだが、荷の重量でトラックが右に傾いたので、次に左側の荷台に積込もうとし、フォークリフトの運転者は、今までと同じように2番ゲートからバックで出てきて、トラックの手前で方向転換をし、前進でトラック前方を横切ろうとした。このときフォークリフト運転者は、トラックに接触しないよう左側に視線を向けながら前進していた。

- (4) フォークリフトがトラック運転席の前方にさしかかったとき、トラックから被災者Aが出てきたが、これに気づかず接触した。
5. 参考事項
  - (1) フォークリフトの運転者は、フォークリフト技能講習修了者であった。
  - (2) 被災者の作業範囲は、トラックの運転業務が主体で、荷の積卸しは所定の作業には含まれていない。

- (3) 荷はロールパルプで、形状は円柱状、高さ50cm、直径50cm、重さ580kgである。一度に2個運搬していたので荷の大きさは直径50cm、高さ1mとなる。このため、前方の視界は、比較的悪かった。
6. 災害発生原因
  - (1) フォークリフトの運転者が左に曲がってトラック前方を通過するとき、左側のトラックに接触しないようにと注意していたが、前方については安全確認をしなかった。

- (2) 積み込み作業について、具体的な打合せがなされていなかった。
7. 災害防止対策
  - (1) 作業開始前に、関係作業員間で作業方法、作業手順等について打合せを行う。
  - (2) フォークリフト運転者に対し、安全教育を行う。
  - (3) トラック運転者に対し、フォークリフト等荷役運搬機械による、積み込み作業が行われている場所での災害防止方法を教育する。
