災害事例  
と  
その対策  
No.26

## 急ハンドルを切ったフォークリフトが横転、路面に投げ出される

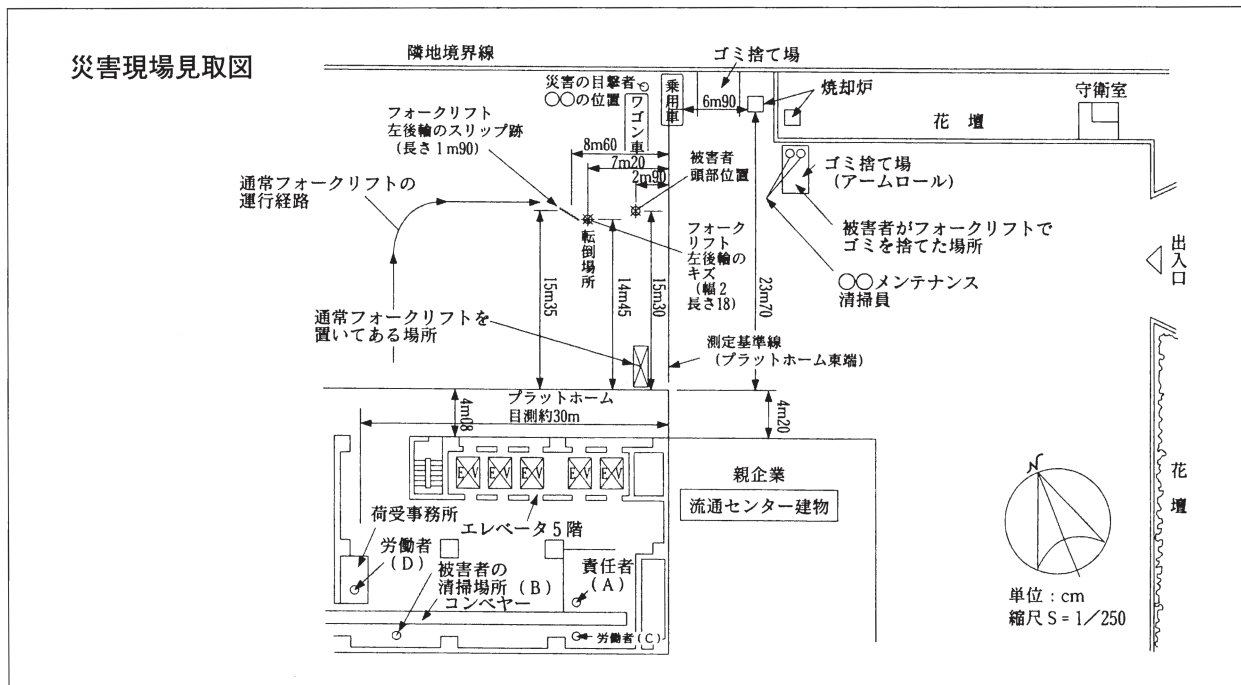
- (4) 午前11時20分頃に被災者Bは、フォークリフトを所定の置き場所に戻すため（推定）前進し、右折しようとしてハンドルを右に切ったとき、フォークリフトが横転し、被災者Bはフォークリフトから投げ出されて全身を舗装路面に強打した。
- (5) フォークリフトが走った路面は舗装されており、特に凹凸はなく平坦であった。フォークリフトが横転したのは、スピードの出し過ぎと急ハンドルによるものと推定される。  
なお、フォークリフト左後輪のスリップ跡（1.9m）と後輪タイヤのキズなどから判断して、急ブレーキ、急ハンドルの他相当なスピードを出していたものと推定される。

- (1) 無資格者の被災者Bがフォークリフトを運転したこと。
- (2) 被災者Bがフォークリフトのスピードを出し過ぎ、急ブレーキ、急ハンドルで右折したこと。
- (3) フォークリフトのキー保管の管理が不十分であったため、被災者Bがキーを持ち出せたこと。

- (1) 作業者に対する安全教育を充実させ、無資格者の就業を防止すること。
- (2) 作業計画を作成し、それを作業場に提示する等により作業者に周知徹底すること。また、作業計画には運行経路、作業方法、制限速度等を定めること。
- (3) キーの保管場所には鍵をかける等の方法により、関係者以外の者がキーを持ち出さないように管理すること。
