災害事例  
と  
その対策  
No.29

## フォークリフトの用途外使用、 落下した荷物に直撃される

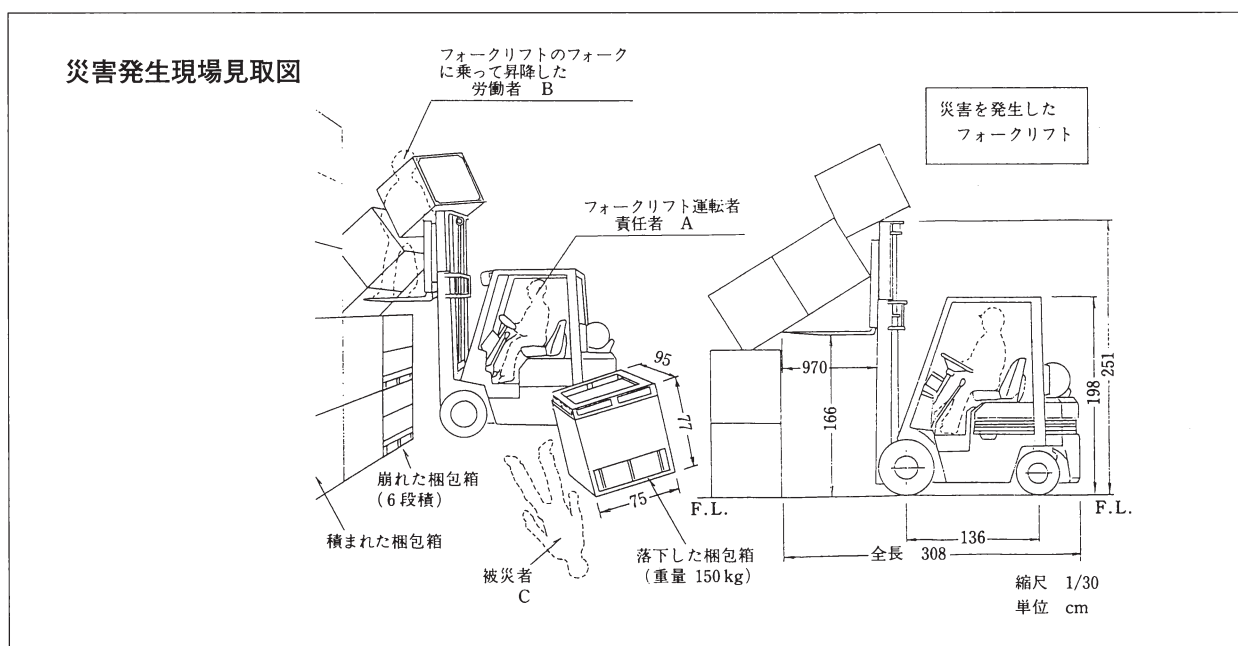
- (7) 確認作業は、Bがフォークの部分の中央に乗り、被災者Cが床で安全を確認しながら、Aがフォークリフトを運転してフォークをゆっくり上昇させた。
  - (8) フォークを床面から1.6m上昇させた時、フォークの先端が下から3段目の梱包箱の底板に引っ掛かって梱包箱を持ち上げ、フォークの先端が梱包箱から外れると同時に、3段目から上の梱包箱が崩れ落ちた。

- (9) 最上段の梱包箱は、フォークに乗っていたBの肩をかすめて床上で安全確認を行っていた被災者Cの頭部を直撃した。
6. 災害発生原因
  - (1) フォークリフトのフォークに人を乗せ、昇降を行ったため、フォークリフトの運転者がフォークの先端の位置を確認できず、フォークの先端を梱包箱に引っ掛けたこと。

- (1) フォークリフトの主たる用途以外の使用を禁止するとともに、関係労働者に周知・徹底させること。
- (2) 梱包箱の上端及び底板の形状を改良し、接触する面積を拡大し、バランスの崩れにくいものにする。
- (3) 確認作業や誘導作業は、安全な場所で、ポイントを外さず確実に行うこと。
