災害事例  
と  
その対策  
No.31

## フォークリフト運転席から顔を出し、 バックで運転中、フォークリフトとパレット ラックの支柱に頭を挟まれる

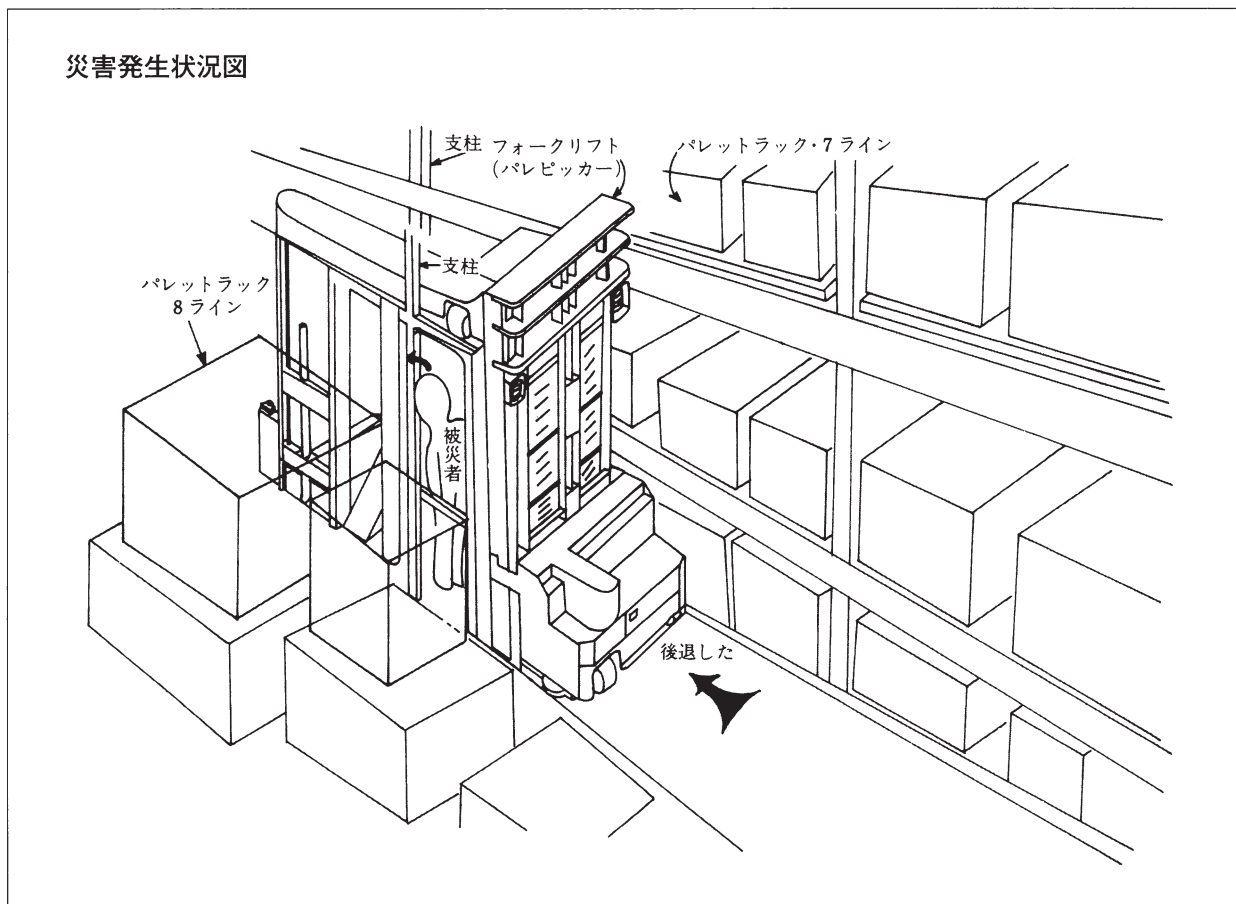
災害発生状況図

(8) 調整作業もおおかた終了したので被災者は、自分の運転していたフォークリフトを入口側（所定位置）に戻すため、運転席の左側面から顔を出しながら、ラック間の通路を後退運転していた。

被災者Kは、前方のBの運転するフォークリフトに気をとられ、後方の確認を怠ったため、パレットラックの支柱で後頭部を強打した。フォークリフトがそのまま惰性で後退を続けたため、パレットラックの支柱と、フォークリフトの間に挟まれ被災した。

- (1) 最大荷重1t未満のフォークリフトの運転業務に従事する労働者に、フォークリフトの特別教育を修了した者を就かせていなかった。
- (2) 運転席側面から顔を出したまま、フォークリフトを後退させるなど、操作にあたって著しく注意を怠っていた。

- (1) フォークリフトを用いる作業を行う場合には、フォークリフトの運転業務に作業区分に応じた必要な資格を持った者に当該業務を行わせる。
- (2) 最大荷重 1 t 未満のフォークリフトの運転の業務には、フォークリフト特別教育の修了者に従事させる。
- (3) フォークリフト運転業務を含む作業にあっては、作業計画を定めその作業を指揮する者の下で、作業方法、作業手順など一連の作業について事前に十分な検討を加えたうえで作業をする。
