災害事例  
と  
その対策  
No.33

## 倉庫内で荷を取出し中、 落下した荷の下敷となる

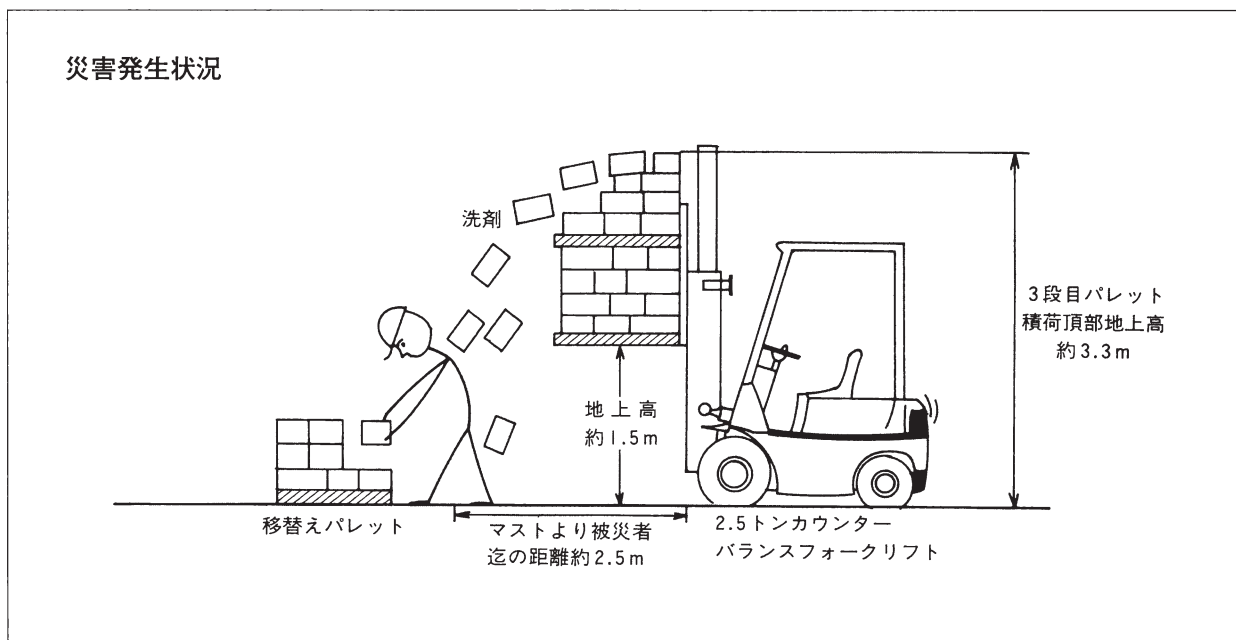
- (2) 被災者は、当日午前8時30分に出勤し、責任者（事務職で作業担当係長）と打合せを行い作業に従事した。
  - (3) 午前中の入庫業務を終了し、午後からは夕方に出庫する物品の品揃え作業を行なった。出庫伝票に記載されている物品の種類と数量をパレットに取出し出荷ヤードに揃える作業である。
  - (4) パレット荷で3段積みをした洗剤（1パレット寸法110cm×110cm、高さ約95cm重量約400kg）の内1段目の物品を取出すため2段目と3段目のパレット荷と一緒にリフトしフォークを後方に移動した。

- (5) 被災者はフォークリフトを地上1.2mの高さにリフトした状態で、エンジンをかけたまま駐車ブレーキを掛け、1段目の物品を他の積替パレットに取出す作業を行なった。
  - (6) 作業中突然3段目の荷（ダンボール箱入洗剤約56cm×34cm×18cm重量18kg）が崩れ、作業中の被災者の頭部と背中に落下した。

- (7) 被災者はフォークリフト運転技能講習の修了者で、保護帽と安全靴は着用していた。
6. 災害発生状況
  - (1) エンジンをかけたままで停車し運転席を離れたこと。
  - (2) 積荷をリフトしたままで停車し運転席を離れたこと。
  - (3) マストが後方にティルトされておらず、殆ど垂直に近い状態であったこと。

- (4) 積荷の状態を良く確認せずにリフトしたこと。
  - (5) 荷崩れ防止の処置を行なっていなかったこと。
  - (6) 荷の下で作業をしたこと。
  - (7) 作業手順書が利用されていなかったこと。
7. 災害防止対策
  - (1) 運転席を離れる時は、エンジンを切り、駐車ブレーキを掛けて、エンジンキーを抜いておくこと。

- (2) 積荷をリフトした状態では絶対に運転席を離れないこと。
  - (3) 積荷をリフトする時は積付け状態を良く確認すること。
  - (4) 積荷状態で走行する時はマストを後方に十分ティルト（後傾）すること。
  - (5) 荷崩れ防止の処置をすること。
  - (6) フォークや荷の下には決して入らないこと。

(7) 作業手順書を活用し作業従事者が守るように指導すること。
