災害事例  
と  
その対策  
No.4

## 倉庫内で保管貨物(タイヤ)を手直し中、 パレットの上から転落する

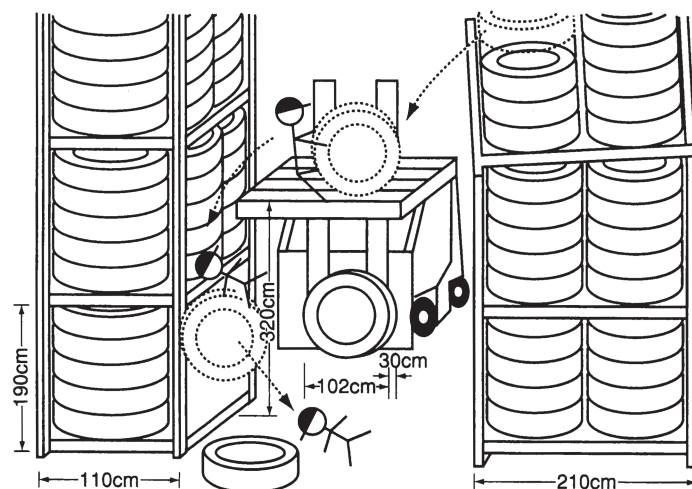
災害発生状況図

倉庫内で、保管貨物のタイヤをフォークリフトのフォーク上のパレットに乗り手直し中、タイヤが荷崩れし、同時に被災者もパレット上から転落して死亡。

- (1) 被災者は事故当日午前7時30分に出勤し、朝礼の後、荷であるタイヤの荷造り（梱包）作業及び4t車への積み込み作業を行った。
- (2) 午後はタイヤの出庫、整理作業を行っていた。この際、タイヤの荷崩れを手直しするため、フォークリフトのフォークにパレットを差し込み、この上に乗って整理作業をしていたと思われる。フォークリフトは角材で車止めがされていた。（ここからは被災者の単独作業であるため推測）
- (3) フォーク上のパレットは、地上約3.2mの高さにあり、被災者はパレットサポーター3段積の最上段に積まれていたタイヤ（約40kg/本）の手直し中であり、そのうち5本が崩れ、それと一緒に転落したと思われる。
- (4) 転落時、くずれ落ちてきたタイヤに押され、2段目のパレットサポーター（鉄製）の角に、右側頭部を強打したと思われる。
- (5) 被災時、本人は安全帽をかぶり、顎ひもで固定していた。
- (6) 発生時刻は、被災者の時計が2時15分で止まっていたことから推測した。

この災害の主な原因は、高くリフトされたパレットの上に乗って荷（タイヤ）の手直し作業を行ったという作業方法自体の不安全性にある。

- (1) フォークリフトのパレット上に乗っての作業は行わない。梯子、架台等を使用する。
- (2) やむを得ずパレット上で作業するときは、安全帯を使用するか、または手すりや枠のついたパレットを使用する等して、墜落・転落防止に努める。
- (3) 高所におけるタイヤの荷崩れを手直しする、作業手順書を整備し、従事者に周知徹底させる。
