災害事例  
とその対策  
No.6

## ホーム上からリーチフォークリフトが落下、 飛び降りた運転者は足首を骨折する

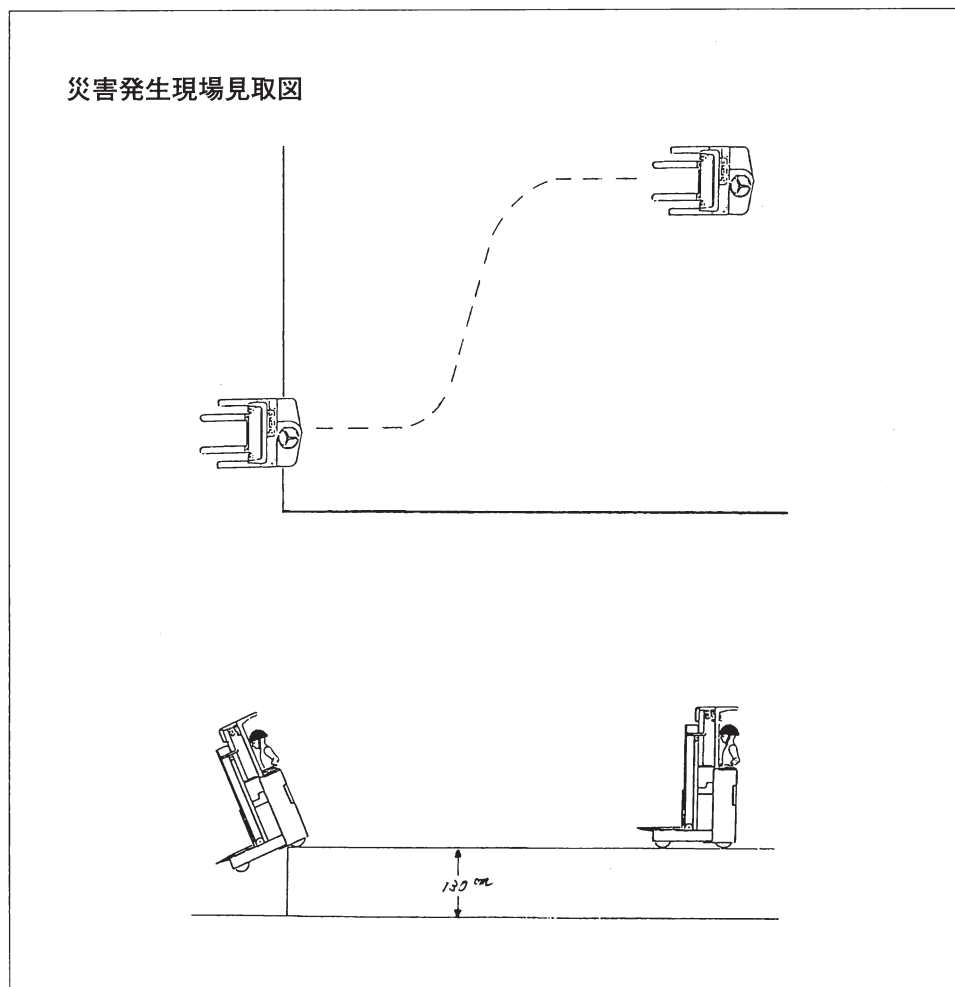
- (4) Aは、フォークリフトにキーがついたままになっていたため、動かそうと思い乗車し、ホームの端近くまで動かして、止めようとしたが慌ててペダルを踏み込んだため、フォークリフトは、ホーム下へ落下した。（リーチフォークリフトのブレーキ装置は、カウンタバランスフォークリフトのブレーキ装置と異なり、ブレーキペダルを離すとブレーキが効くようになっている。）

- (5) Aは、危険を感じてフォークリフトが落下を始めた直後に運転席より地上に飛び降りた。
  - (6) Aは、落下したフォークリフトより離れた位置に飛び降りたので、着地時バランスをくずして転倒し後頭部を打ったが、保護帽を完全着用していたので頭部には異常なく、右足首骨折の受傷を負った。（フォークリフトは大破し修理不可）

- (3) 運転者は、作業指揮者の指示ではなく、積込み作業員の依頼によって、リーチフォークリフトの操作を行った。
7. 災害防止対策
  - (1) フォークリフトを停車する場合、あらかじめ作業に支障をきたさない場所を定め、そこに停車させること。
  - (2) 指示されている車種以外のフォークリフトの運転の禁止を徹底すること。

- (3) 複数機種の運転をさせる必要のあるときは、事前に技能・知識についての教育を徹底すること。
