災害事例  
と  
その対策  
No.8

## フォークリフト後部から振り落とされ、 その下敷きになる

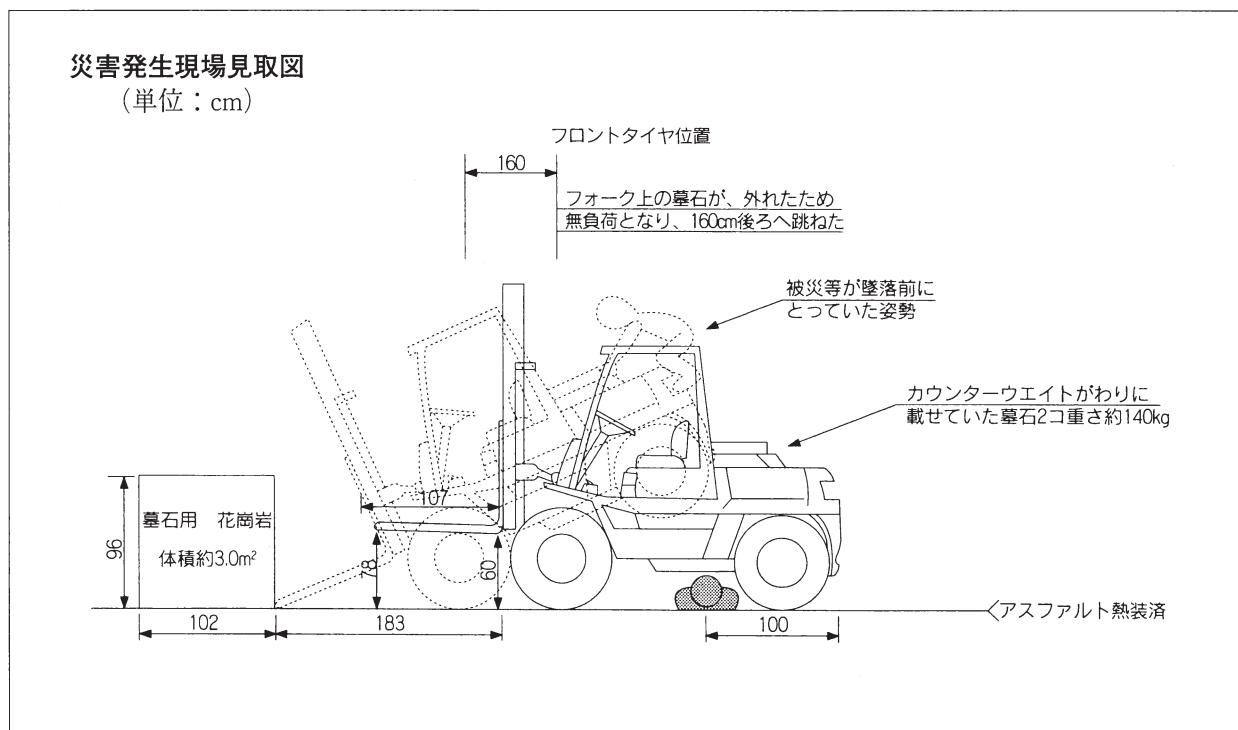
- (6) 荷卸し予定地点まで到着し墓石用石材を卸そうとした時、突然フォークリフトが前倒した状態になり、その反動でフォークリフトの爪から墓石用石材が転がり落ちたことによって、フォークリフトはバランスが崩れ後ろへ約1.6m飛び跳ねた状態となり、その衝撃で上に乗っていた被災者と同僚のKは振り落とされた。

- (7) 同僚のKは飛び降りて難を逃れたが、被災者は仰向けの状態でフォークリフトの下敷きになり被災した。
6. 災害発生の原因
  - (1) フォークリフトの乗車席以外の場所にカウンタウエイトがわりに乗車したこと。
  - (2) 最大荷重4tのフォークリフトに許容荷重を超えた荷物を積載したこと。
  - (3) 最大荷重1t以上のフォークリフト運転業務に無資格者を業務に就かせたこと。

- (1) フォークリフトの運転業務には法定の資格のある者を従事させる。
- (2) フォークリフトには許容荷重を超える荷を積載しないこと。このため、運ばれてくる荷の重量に対応する能力のある荷役機械を用いる。
- (3) フォークリフトには、乗車席以外には作業者を乗せない。
- (4) 車両系荷役運搬機械を用いて作業を行うときは、作業計画を定め、当該計画により作業を行わせる。
- (5) 作業指揮者を選任し、作業を指揮させる。
