災害事例  
とその対策  
No.9

## ピッキングフォークリフトの作業で、 パレット上で高所作業中、墜落する

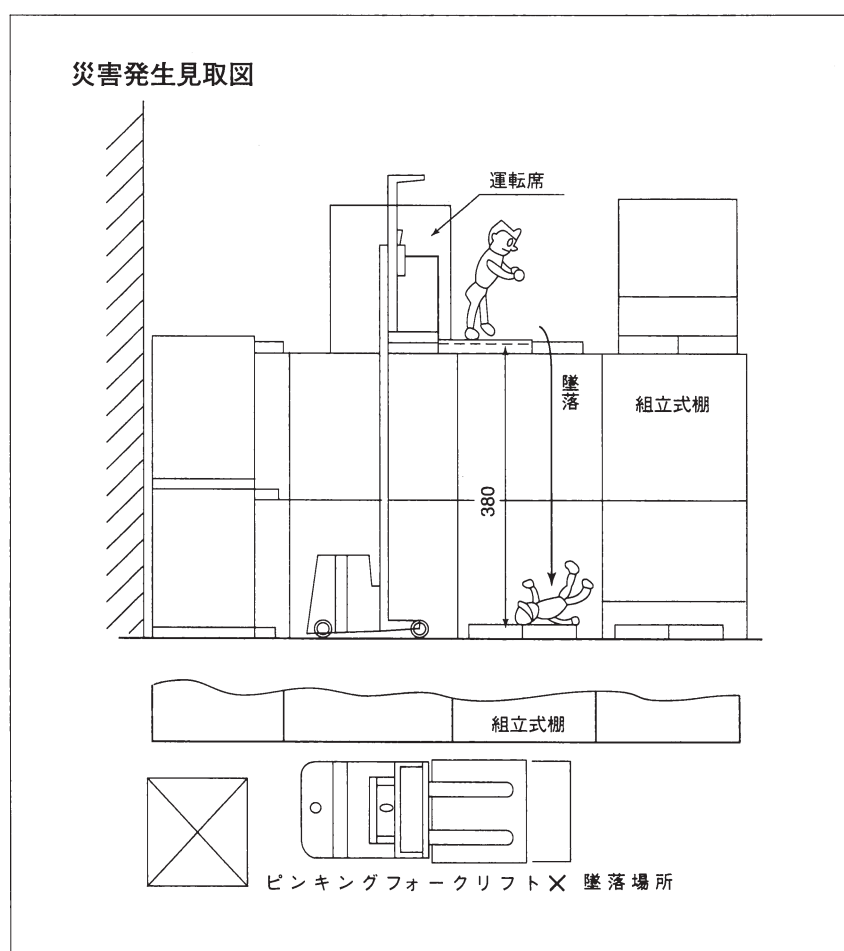
- (1) 被災者Yは、靴の入出庫を担当してから、1年3ヶ月になる。業務は入庫品を整理、保管し、出庫品については、荷を委託するO社からファックスで送られてくる出庫日計表に基づいて、出荷先別に靴を選別し、梱包、発送する作業を担当していた。
- (2) 災害発生当日の午後からは、靴を保管する倉庫内で一人で翌日出荷予定の靴をピッキングフォークリフトを使用して、棚から取り出す作業を行っていた。
- (3) 災害発生時刻は明確ではないが、午後3時15分頃フォークリフトサービスマンDが、被災者Yから依頼されていたフォークリフトのバッテリーの点検をするため、倉庫の中に入り、ピッキングフォークリフトの側でうずくまるようにして、倒れていた被災者Yを発見した。
- (4) 発見時のピッキングフォークリフトの状態は、フォークリフトの運転席とパレットを差したフォークが、棚の3段目の高さ（床面より約3.9m）に揚げられたままであった。また、パレットの上には、被災者Yが棚から取り出した靴がほぼ一面に置かれていた。
- (5) 発見時の状況から、被災者がフォークリフトを運転して空パレットを差して棚の3段目の高さまでリフトした後、運転席を離れて、パレット上から棚の3段目に保管されている靴を抜き取り作業中、何らかの原因で身体のバランスを崩し、約3.8m下のアスファルト床面に墜落したものと推定される。
- (6) 被災者は作業服を着用していたが、安全帯は、フォークリフトに安全帯取付設備が備え付けられているにもかかわらず未装着であり、ヘルメットも着用していなかった。
- (7) ピッキングフォークリフトの概要
  - ・ 駆動方式はバッテリーによる電動式
  - ・ 運転席がフォークとともに上昇・下降する形式
  - ・ 最大荷重1t・最大揚高4.5m
  - ・ 特定自主検査実施済

\*フォークリフトのフォーク上のパレットを足場がわりに使用して、作業を行った用途外使用である。

- (1) ピッキングフォークリフトによる荷の抜き出し作業時には安全帯、ヘルメットを必ず装着させること。

- (2) 荷の抜き出し作業は墜落防止設備を設けた専用の高所作業車等を使用し、高所で墜落防止措置の取られていないパレット、棚等への乗り移りを禁止すること。
- (3) 荷を安全に取り出すことが出来るように棚、荷の配置を行うこと。
- (4) 安全管理体制を確立するとともに、作業員に安全教育を行うこと。
