災害事例  
と  
その対策  
No.3

## プラットホームからフォークリフトとともに 転落、下敷きになる

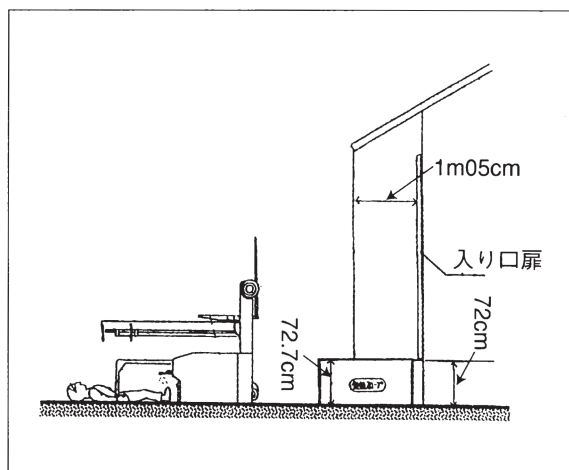
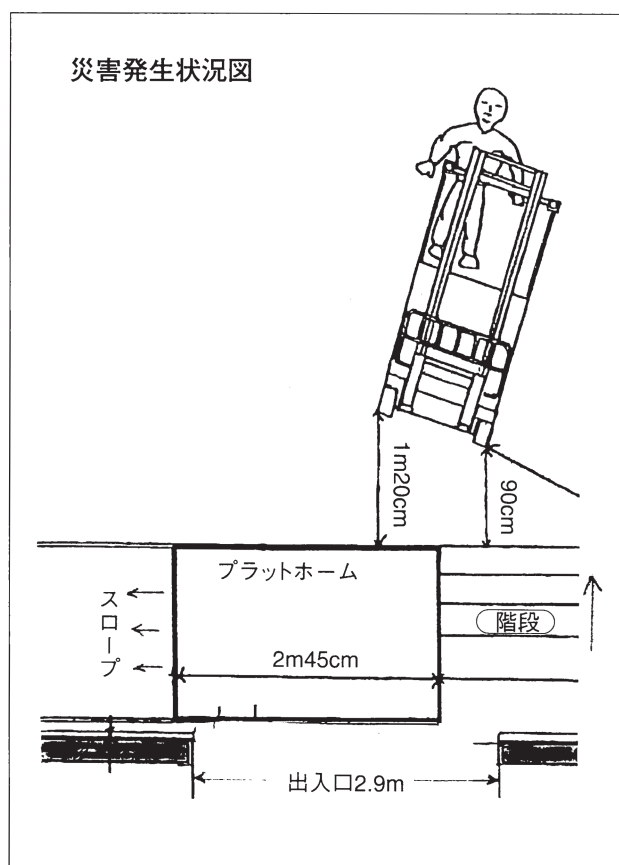
(3) 発生時の現認者はいないが、パレットの移動のために方向転換をしようと被災者がプラットホーム上に出た際に、フォークリフトともども転落したものと推定される。

(1) 被災者がフォークリフトの後進時に、倉庫内からプラットホーム部分まで出てしまったこと。

(2) 倉庫兼作業場の出入口とプラットホーム及び階段等の位置の目測を誤り後進し、左側車輪を階段側に脱輪させたこと。

(3) 後進から前進への切替えの際にフットブレーキを使用せずにブラキング制動のみ行い、被災

者の予測した以上に空走し、プラットホームから転落したこと。(フットブレーキを使用しなかったと仮定した場合の推定原因)

- (1) フォークリフト後進状態でのプラットホーム上への進入を禁じ、運転者に対する安全教育により徹底させる。
- (2) フォークリフトの車輪がプラットホーム端部にかかったことを運転者に認知させるため、プラットホーム端部に、荷役作業の妨げとならない程度の高さを有する「つま先板形状の鉄板」を設置する。
- (3) 倉庫兼建屋の入り口西側前の部分で、脱輪のおそれのある階段のままとなっている箇所を無くすため、プラットホームを現状位置から北方向に延長する。
- (4) 運転者に対する安全教育による本来のフットブレーキを使用した制動方法を徹底させ、ブレーキングのみの制動は行わせない。
