災害事例  
と  
その対策  
No.5

## 無資格者の運転するフォークリフトが プラットフォームの端から転落する

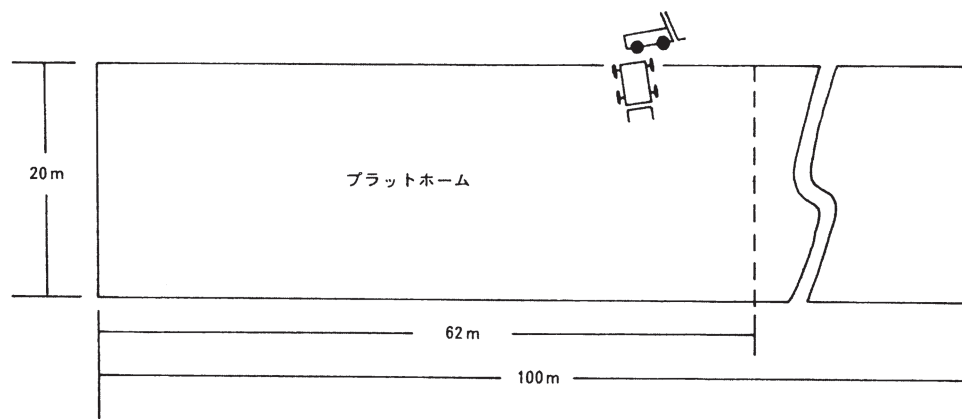
災害発生現場見取図

- (3) 当日の作業は、被害者が責任者となり、作業員Bと2名で、主として伝票の地区別仕分け作業、トラックの積卸しの手伝い、ホームの片付けなどの作業をすることになっていた。
  - (4) 午後11時頃、ホーム上で、取扱貨物であるグレーチングをホームの隅の方へ片付けようとして、フォークリフトをバックで運転中フォークリフトの後輪がホームから脱輪し、そのショックで被災者Aがホーム下に投げ出され、その上にフォークリフトが落ちてきて、被災者Aはその下敷になった。

- (5) プラットホームは、長さ100m×幅20m、高さ1.3mで、当該事業所が借りているのは、長さ62mまでの部分である。
  - (6) フォークリフトは最大荷重が1.5tで購入後2ヶ月の新品で、構造上の欠陥はなかった。
  - (7) 被災者Aは、フォークリフトの技能講習を修了していない無資格者であった。

6. 災害発生原因
  - (1) 被災者Aは、フォークリフト運転技能講習を修了しておらず、フォークリフトの運転が未熟であったこと。
  - (2) 夜間作業のため、プラットフォームの端が判りにくく、そのため後退しすぎたこと。
7. 災害防止対策
  - (1) フォークリフトを使用する業務は、必ずフォークリフト運転技能講習修了者を従事させること。

- (2) プラットホームの端を目立つ色で塗り分け、ホームの端を判りやすくすること。
